# Juhovýchodná stena hlavného paláca hradu Lietava fotodokumentácia a pracovné postupy konzervácie

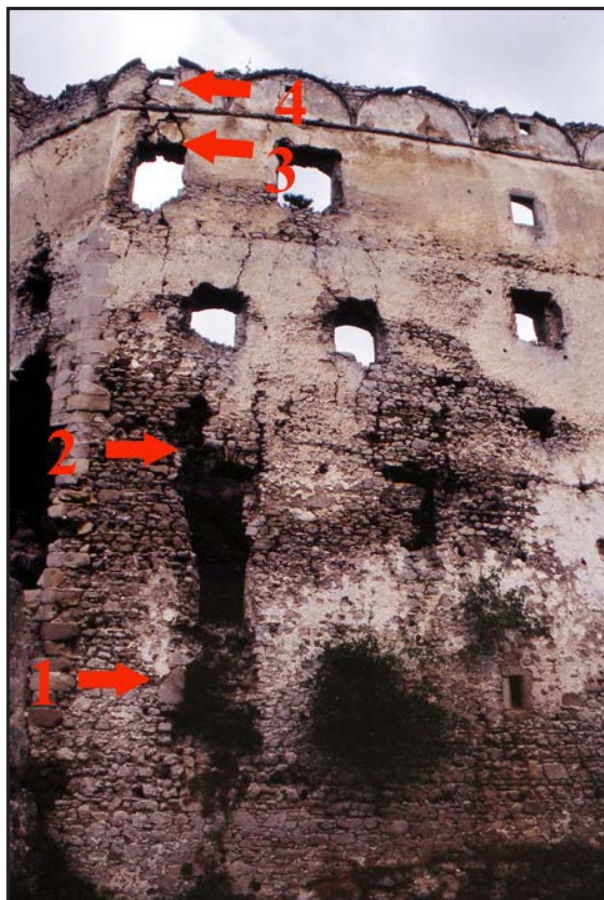
Na snímku vľavo problematická časť juhovýchodnej steny hlavného paláca pred zásahom. Šípkami a číslami označená vertikálna porucha vzniknutá rozpadom záklenku a následne celého okna v spodnej časti a rozpadom záklenku, špalety a kaverny stúpajúcej nad rozpadnutým záklenkom. Snímok vpravo - situácia po zásahu.

Pre konzerváciu JV steny paláca bolo nutné postaviť lešenie do výšky 20. metrov. Veža lešenia bola kotvená za otvormi v stene a vzhľadom k odklonu steny od vnútornej osy bolo potrebné pri zakladaní lešenia ponechať priestor medzi päťou lešenia a múrom steny. V spodnej časti bolo obnovené gotické okno a zakonzervovalo sa sa murivo v jeho okolí. Následne boli doplnené špalety okna na prízemí paláca a bol obnovený záklenok. Nad záklenkom bola vymurovaná kaverna. Lícové murivo celej steny v priestore veže lešenia bolo doplnené o chýbajúcu ložnú maltu a miestami bola vymurovaná ochranná vrstva malty rozotrením do líca kameňov. Statická porucha pod atikou bola najväčším problémom. V rámci murárskych možností bol podchytený oblúčik atiky a jeho okienko. Následne boli vyplnené praskliny a čiastočne bol doplnený a vyklíňovaný záklenok pod atikou.

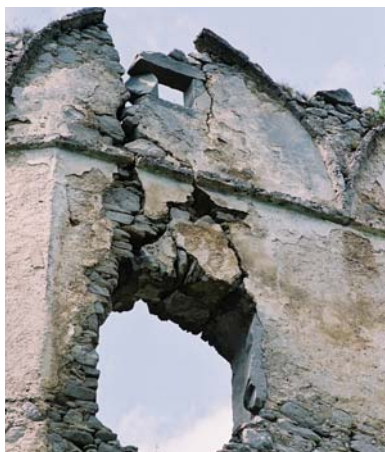
Atika a narušený záklenok pred zásahom.

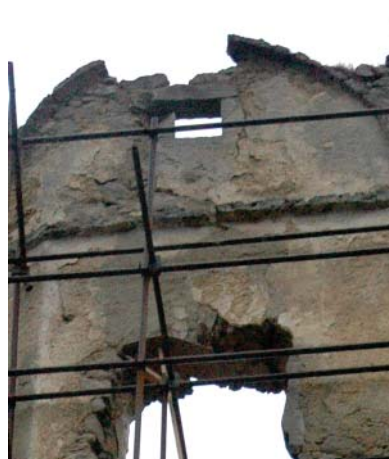
Ten istý záklenok a atika po zásahu.

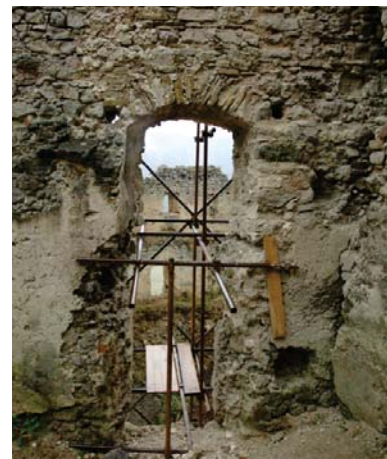
Obnovené špalety a záklenok z interiéru
