# Priestor pôvodnej gotickej brány do hlavného paláca - obnova špalety a doplnenie záklenkov - celková konzervácia objektu

**Lokalizácia:** Pôvodná gotická brána sa nachádza medzi Juhovýchodnou stenou hlavného paláca a medzi hlavnou najstaršou vežou Lietavského hradu.

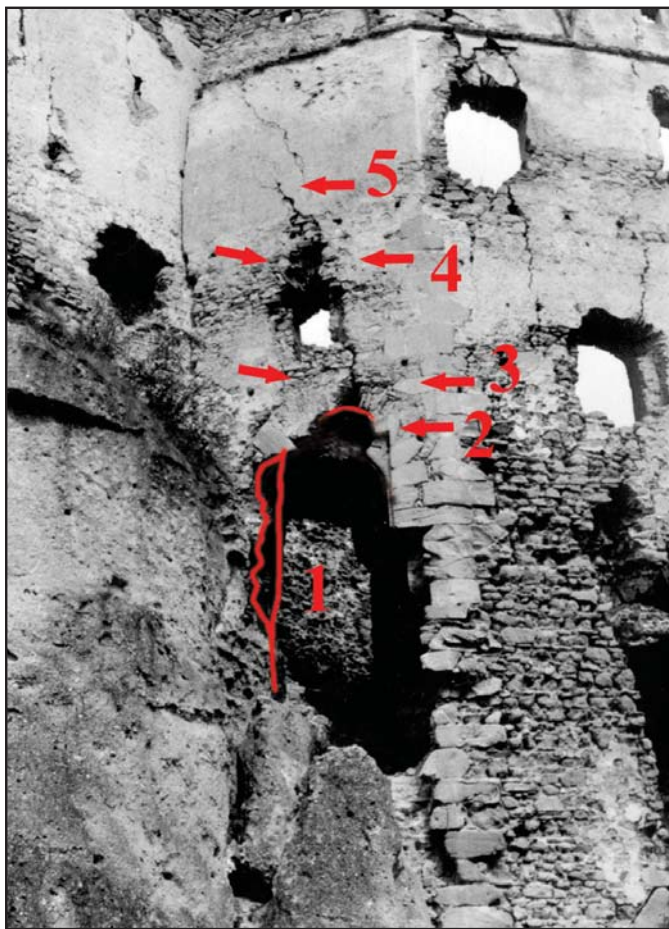
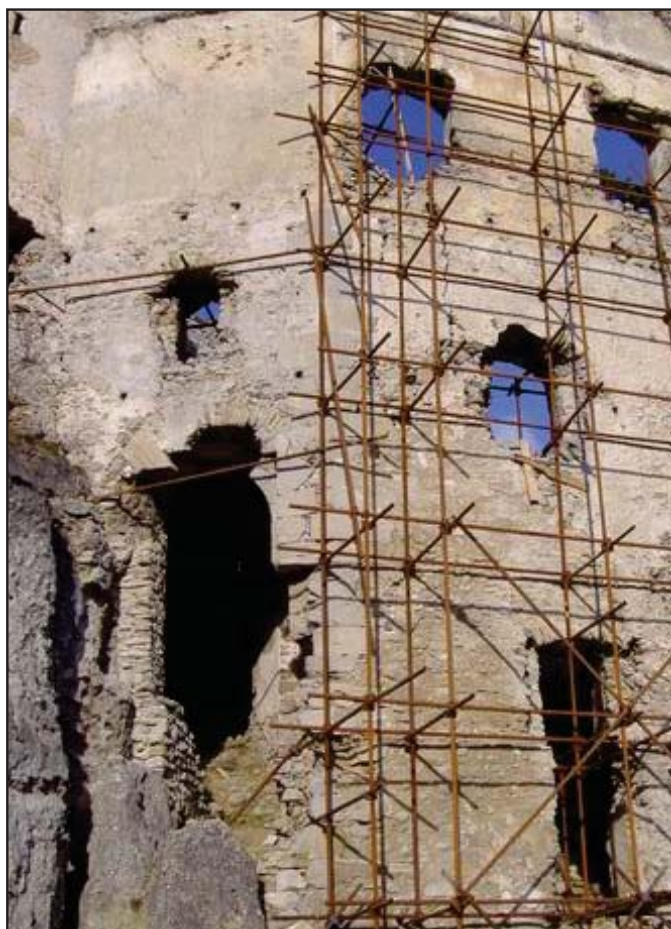
Porovnávacie snímky na objekt gotickej brány, Vľavo stav pred konzerváciou narušených úsekov, vpravo stav po realizácii úprav.

**Technický popis úseku:** Portál z pieskovcových kamenných clánkov je značne poškodený. Jeho lavá cast a vrchol portálu už celkom zanikla. V zachovaných clánkoch portálu sú viditeľné drážky po padacej bráne a otvory pre kladku. V lavej casti v priestore portálu je už celkom zaniknuté ostenie a taktiež v priestore "niky" došlo k čiastocnému zániku muriva. Záklenok nad portálom bol neúplný a neplnil svoju statickú funkciu, a preto nad ním v murive vznikla kaverna. Nad portálom v prvom poschodí brány sa nachádzal čiastocne zdeštruovaný otvor po gotickom okienku. V murive sú viditeľné otlacky ostenia. Záklenok okenného otvoru bol taktiež narušený a od tejto poruchy prebiehala vertikálne smerom nahor výrazná prasklina.

**Spôsob konzervácie:** Bol obnovený klenbový preklenovací pás tvoriaci základ pre špaletu portálu v spodnej casti brány.

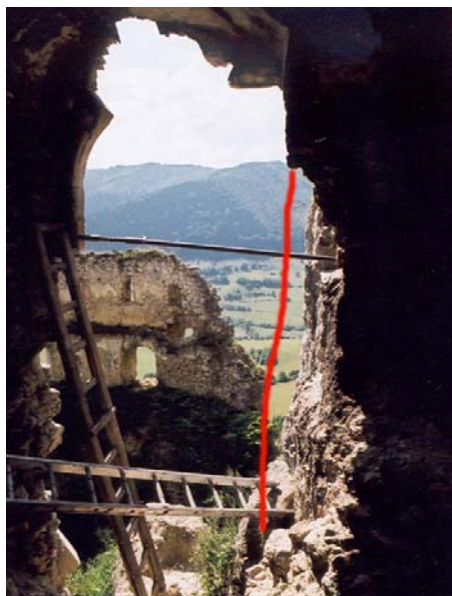
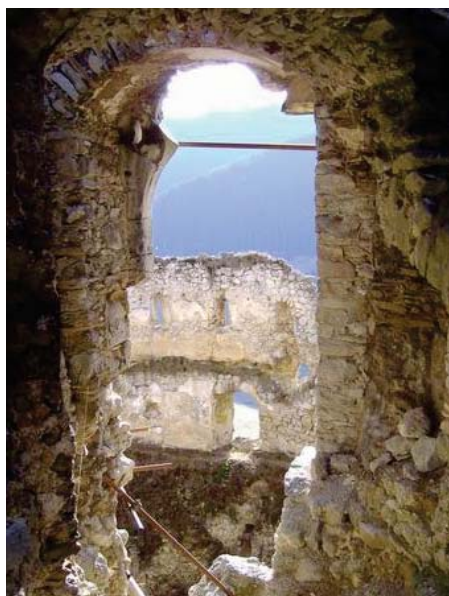
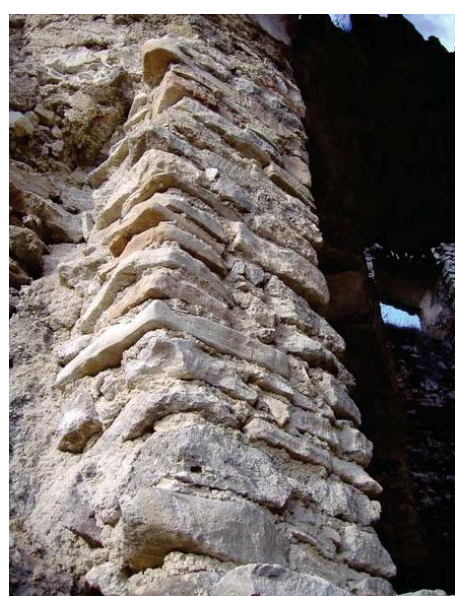
Vľavo: Pohľad na otvor brány z interiéru paláca - stav pred úpravami. Uprostred: Záber z rovnakého miesta po realizácii. Vpravo: Detail piliera

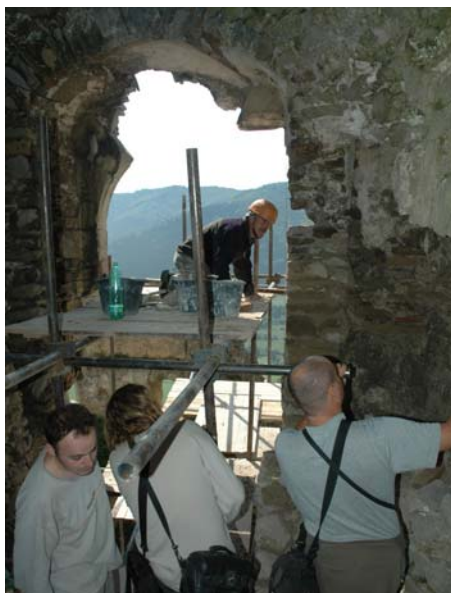
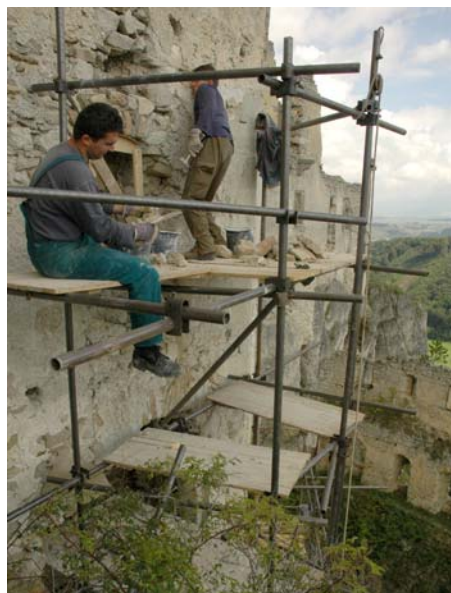
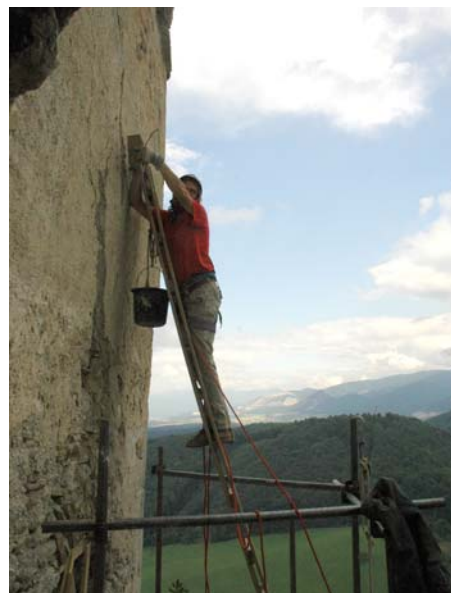
Snímky z priebehu konzervácie pôvodnej gotickej brány. Práce boli priebežne konzultované s privátnym pamiatkovým badateľom Mgr. M. Šimkovicom

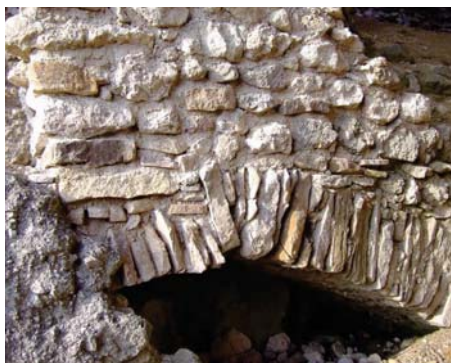
Preklenovací pás, ktorý musel byť obnovený, aby bolo možné vymurovať chýbajúcu špaletu

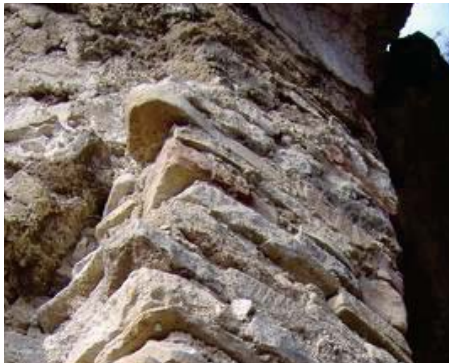
Detail vrcholu novej špalety v mieste zapretia do pôvodného muriva

Následne sa začala murovať nová špaleta a spätne sa ou spojilo so zachovaným murivom v hornej casti klenby.

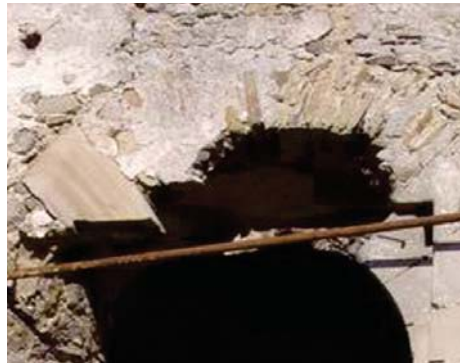
Záber na obnovený záklenok brány

Potom bol opravený záklenok nad portálom a vymurovaná jeho kaverna. Súcasne prebehalo doplnovanie ložnej malty v spodnej asti objektu. Týmito zásahmi bola značne zvýšená stabilita muriva v priestore gotickej brány.

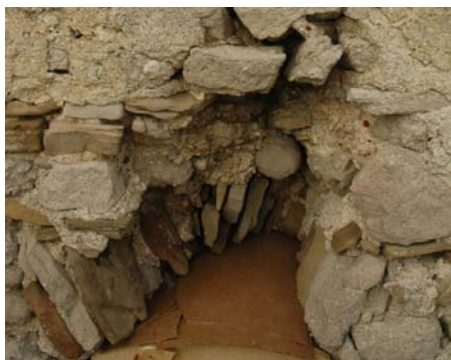
Narušený záklenok prvého poschodia

Následne v druhej etape bol obnovený záklenok okna na prvom poschodí a vymurovala sa kaverna.

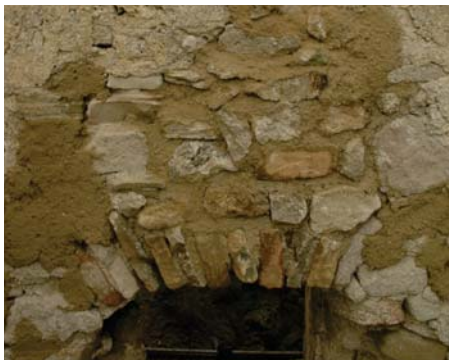
Obnovený záklenok prvého poschodia

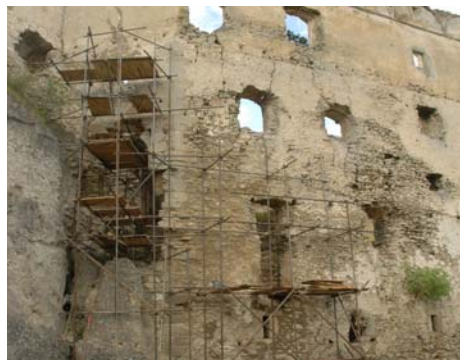
V priebehu konzervácie bola v priestore brány postavená samostatná veža lešenia

V ďalšej fáze bola postavená veža lešenia dosahujúca výšku až k okennému otvoru na úrovni prvého poschodia brány.

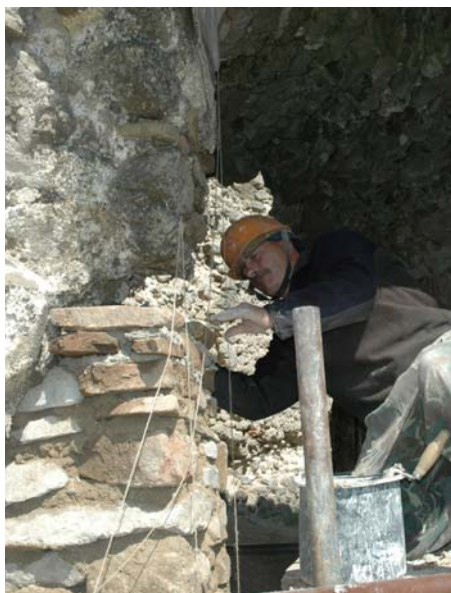
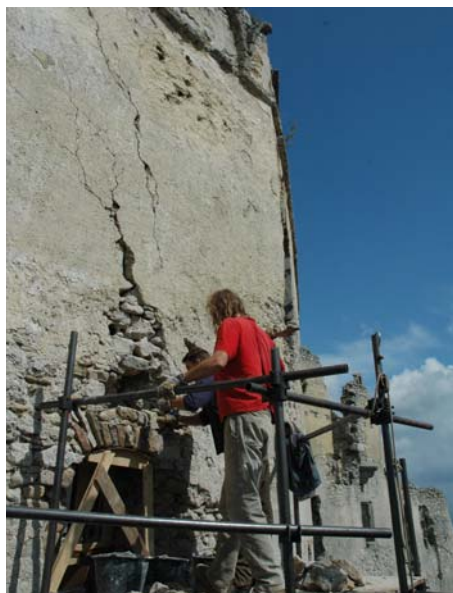
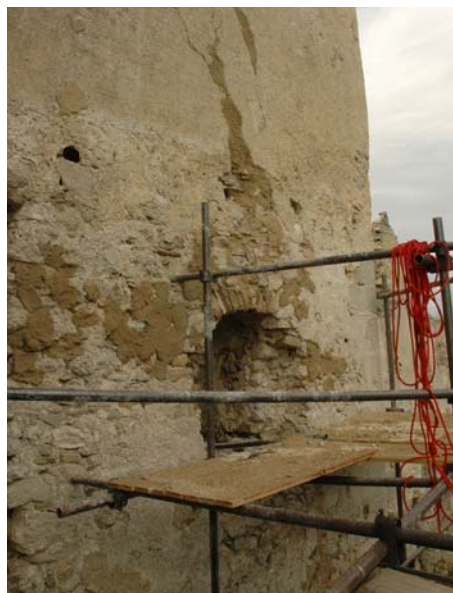
Snímky z priebehu konzervácie. Vľavo: Murovanie špalety v priestore brány. V strede: Aktivácia záklenku na prvom poschodí. Vpravo: Po realizácii

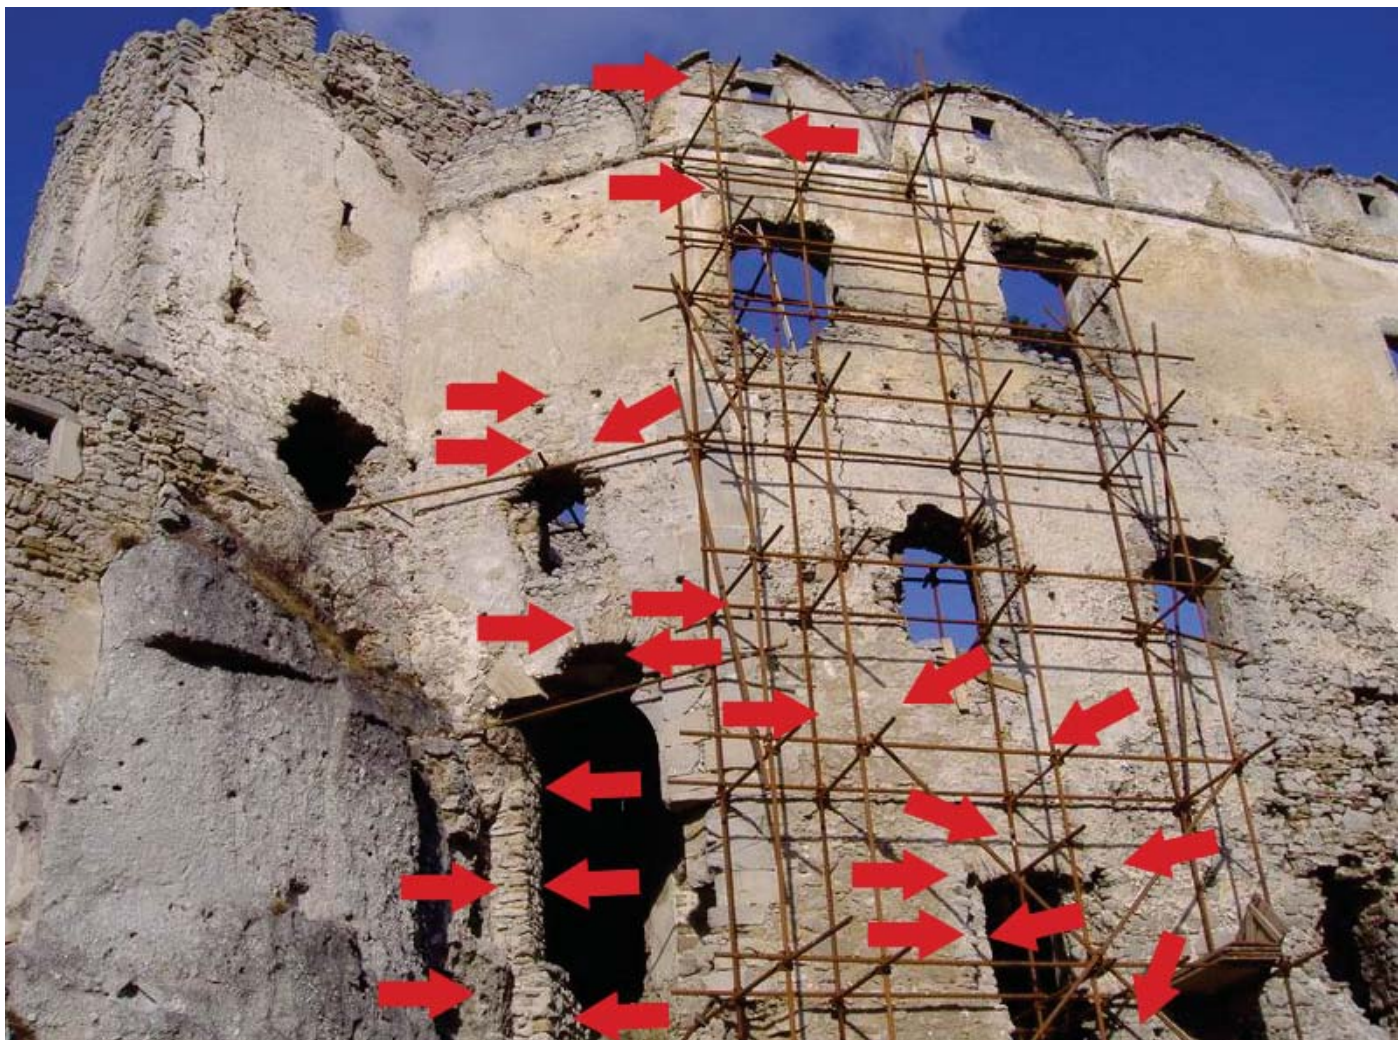
Snímok , ktorý vyznačenými šípkami znázorňuje miesta zásahov na juhovýchodnej stene paláca a taktiež ukazuje zásahy v priestore pôvodnej gotickej brány
