# Sanace zdiva paláce a vyzdění kavern narušujících stabilitu objektu.

## Severozápadní stěna a jihovýchodní stěna

# Jihovýchodní stěna hlavního paláce hradu Lietava fotodokumentace a plánované pracovní postupy

# Prostor původní gotické brány do hlavního paláce - obnova ostění a doplnění záklenků - celková sanace

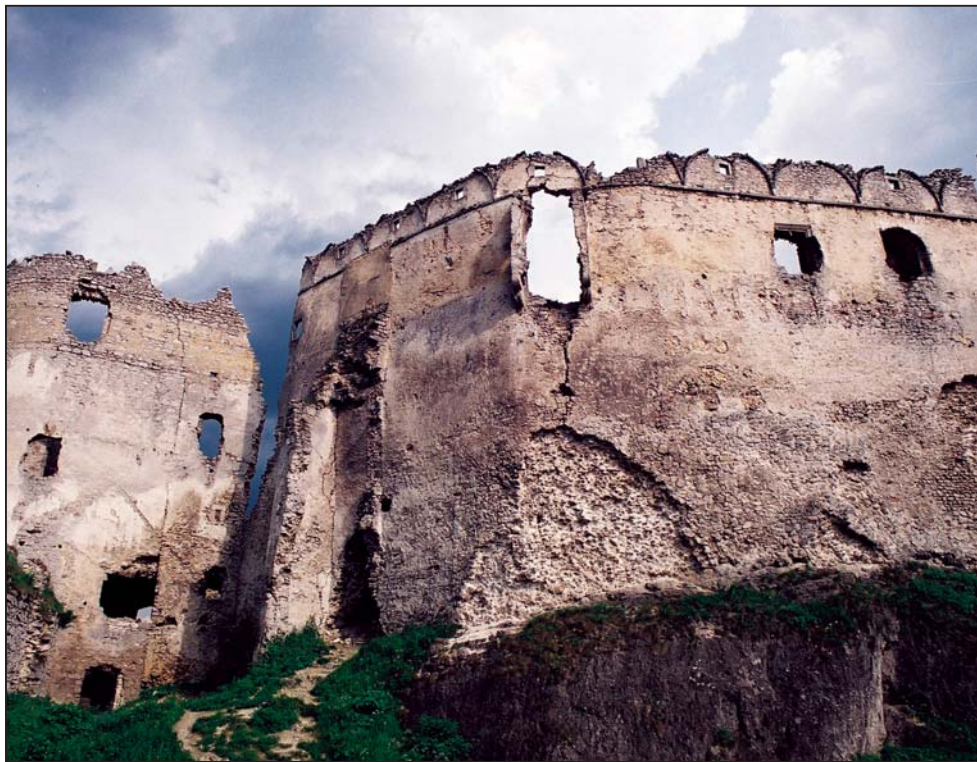
Severozápadní stěna hlavního paláce hradu s naznačením poruch v plášti zdiva. Tato stěna dosahuje téměř původní výšky, cca 15m a 30 cm. Dochází u ní k odklonu z vnitřní osy, který u paty zdiva činí 38 cm.

Proto je nutné zbavit stěnu povrchových poruch a ztuhnit její zdivo, aby mohly být učiněny další kroky ke statickému zabezpečení této stěny.

Všechny poruchy ve stěně budou vyzděny na vápennou maltu a dle osvědčeného liečavského způsobu patinovány. Dále by dutiny ve zdivu měly být injektovány.

Po takové sanaci stěny rozhodne statik o její další stabilizaci

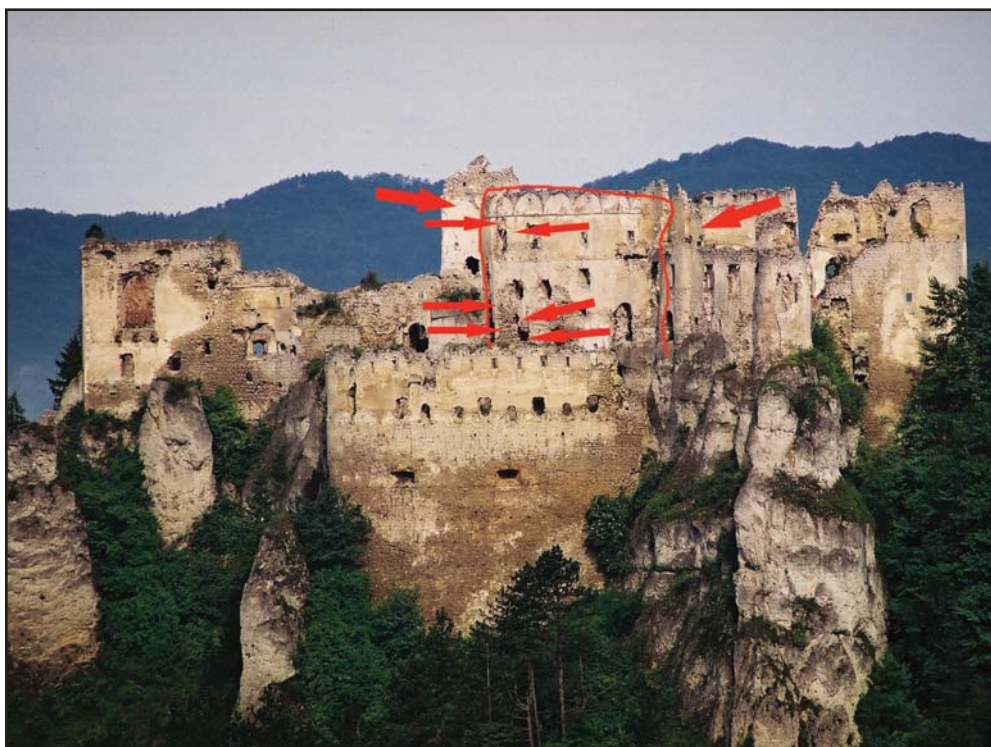
Soubor velmi závažných poruch se vyskytuje u jv stěny paláce. Stejně jako u protilehlé stěny dochází zde k odklonu z vnitřní osy paláce. Při výšce stěny činící 20m a 50cm je odklon u paty hrozivých 42 cm a to je při šířce zdiva cca 91 cm stav alarmující. V prostoru východně od gotické brány je zdivo v havarijním stavu.

Záklenky oken již neplní svou ztužovací funkci a destruktované otvory oken tak výrazně zeslabují statiku celé stěny. Všechny poruchy musí být vyzděny a záklenky obnoveny (viz dále). Práce bude provedena vyzděním na vápennou maltu z lešení dosahujícího tedy až 16 metrů výšky.

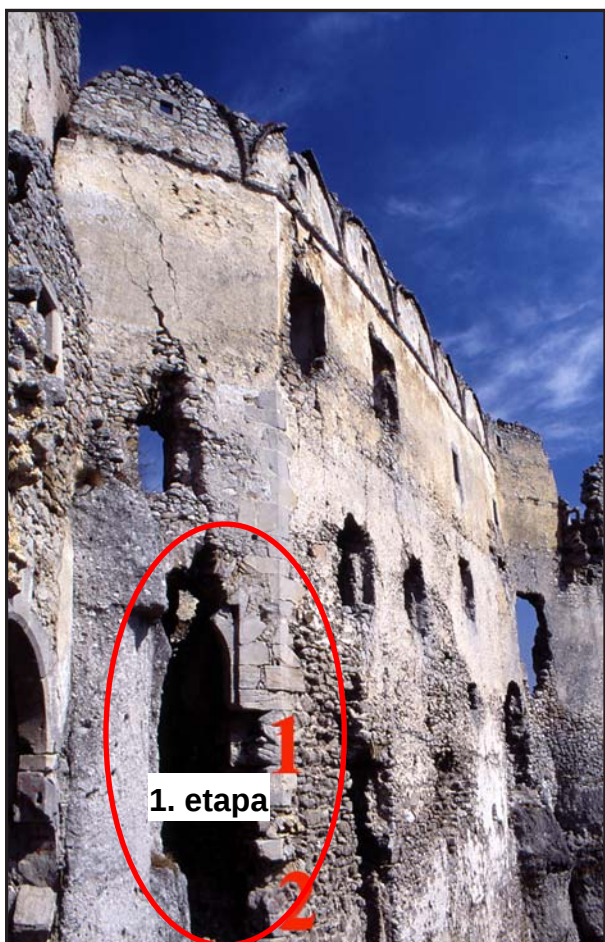
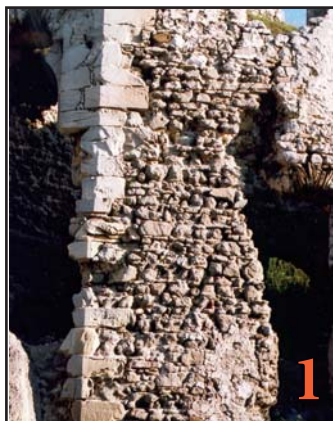
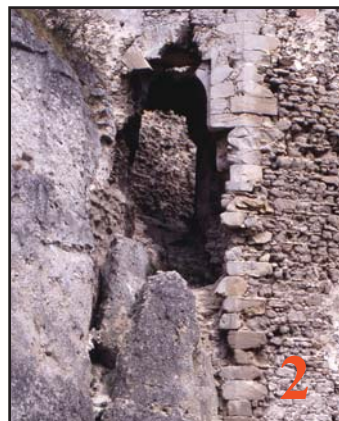
*Nahoře:* Prostor původní gotické palácové: Na detailu č. 1 vidíme poškozené armované nároží, také úsek stěny vpravo od nároží vyžaduje bezodkladnou konzervaci. Z líce je vyplaveno více než 40% malty a na oslabeném zdivu vznikají malé kaverny. Detail 2 ukazuje spodní postor brány, kde je situace obdobná.

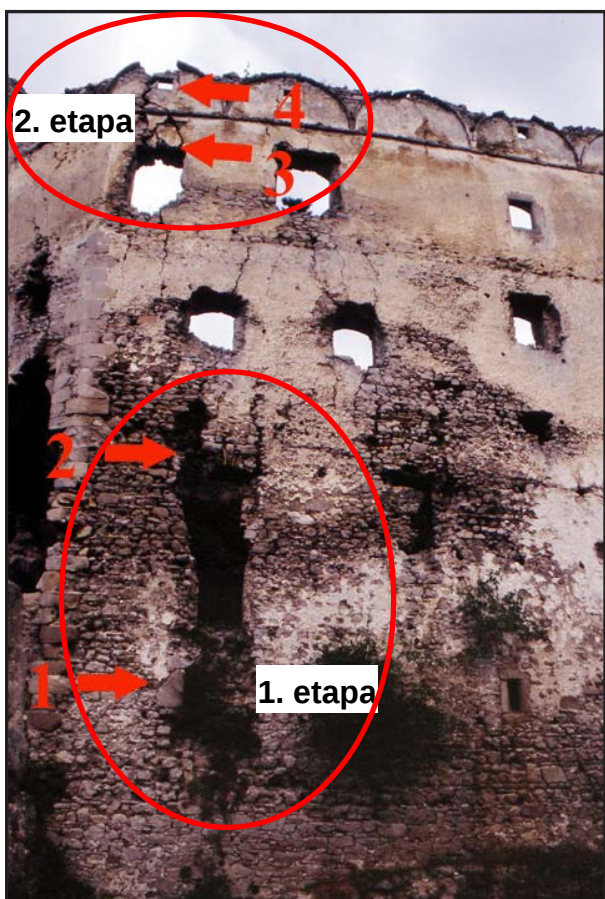
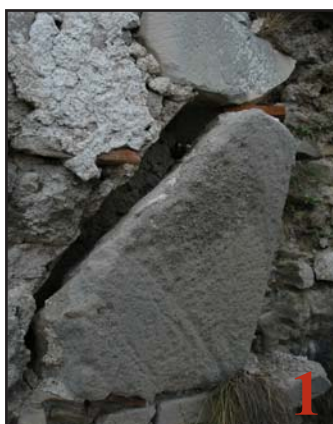
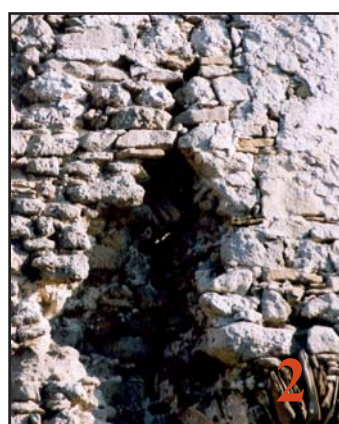
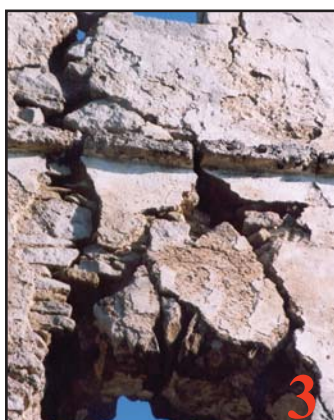
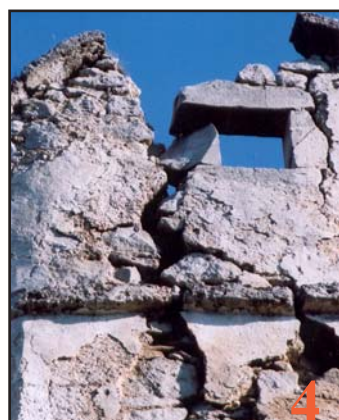
*Dole:* Úsek stěny vpravo od got. brány. Stěnou zde vertikálně prochází soubor vážných poruch, který může mít za následek zřícení zdiva. Detail 1 - pozůstatky okénka ve spodní partii - nutno dozít kavernu a okénko obnovit. Detail 2 - Prostor nad zaniklým záklenkem - dozít špaletu okna, obnovit záklenek a zdivo doplnit. Detail 3 zdivo nad oknem v horní partii stěny - doplnit scházející část záklenku a zdiva - vyspárovat. Detail 4 - praskliny v atice - dozít, vyspárovat, zakonzervovat kurunku.

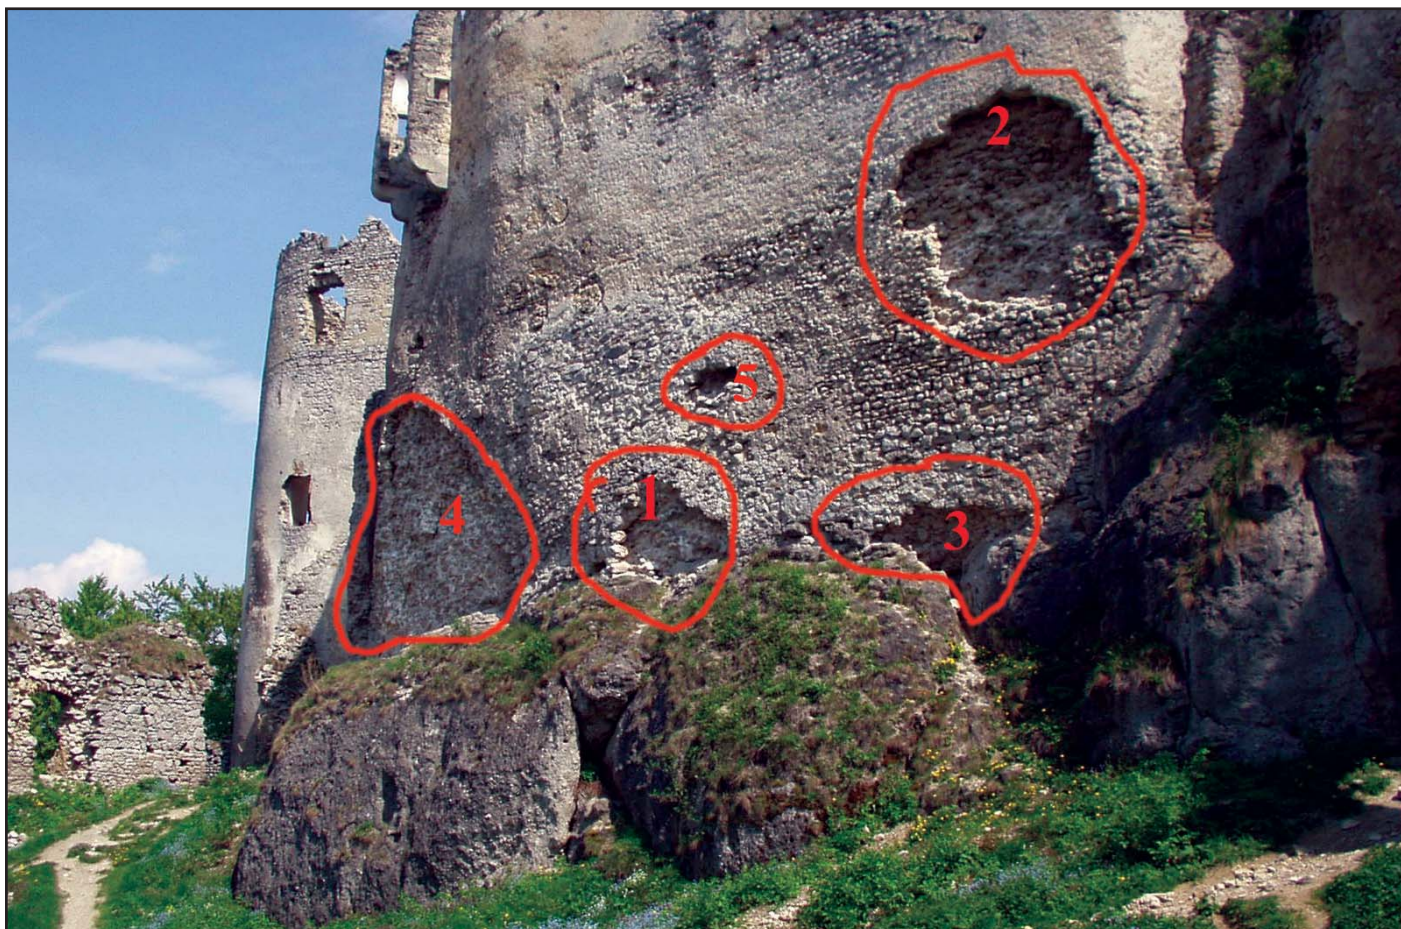
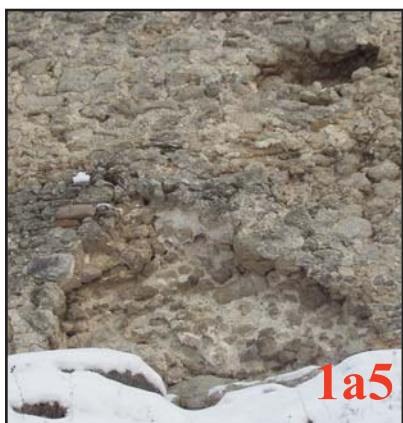
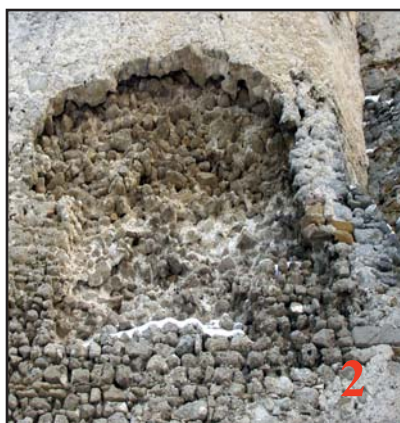
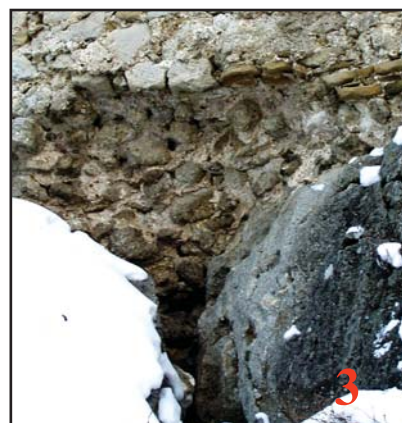
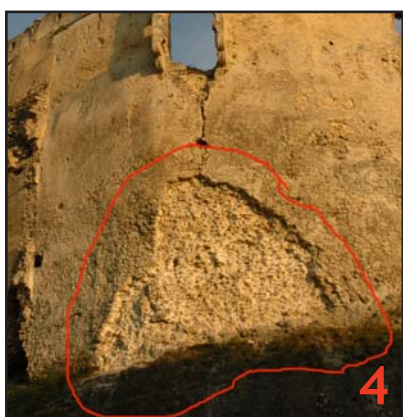
Severozápadní stěna hlavního paláce s naznačenými poruchami v plášti zdiva. Kaverna číslo 1 vznikla u paty zdiva a zachovalé oplaštění v jejím okolí je již odpojeno od jádra zdiva. To je zřetelné z obrázku 2. Menší kaverna č. 3 senachází mezi skalami, zdivo kolem ní je ještě v dobrém stavu, ale kaverna se rozšiřuje. kaverna číslo 4 je nejrozsáhlejší a obnažené vnitřní zdivo se nachází ve špatném stavu a jeho degradace rychle postupuje. I z hlediska toho, že se jedná o prostor nad nádvořím, kde se pohybuje nejvíce návštěvníků, je třeba utrychleně vyzdít z lešení scházející líce zdiva a následně injektovat dutiny.

Při práci na líci zdiva bude dodržena struktura a rytmus autentického zdiva a nové zdivo bude patinováno technologií „lietava“ (nahození nových spár jemnou suti).

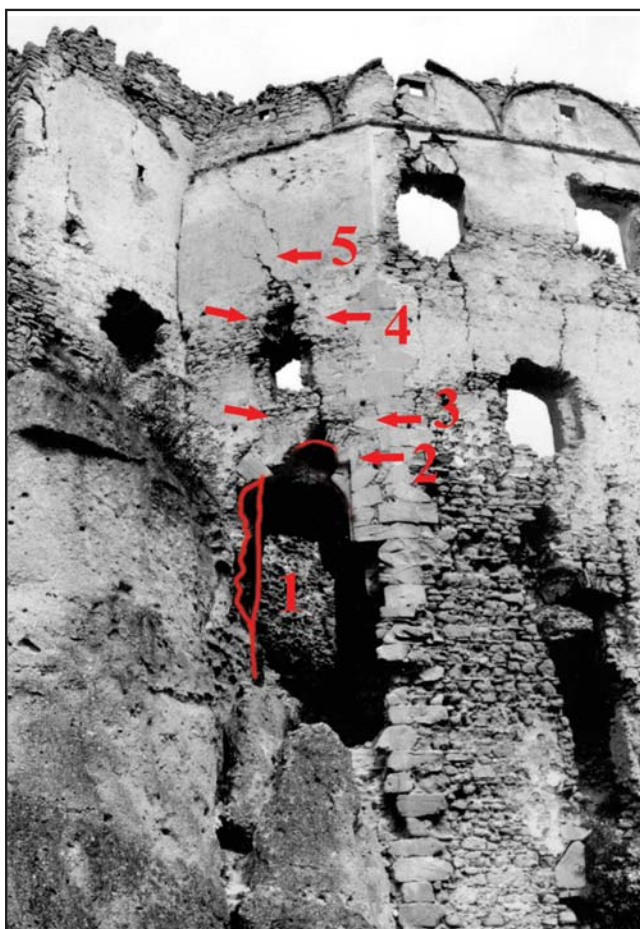
**Technický popis úseku:** Portál z pískovcových kamenných článků je značně poškozen. Jeho levá část a vrchol portálu již zcela zanikly. V zachovalých člancích portálu jsou viditelné drážky pro padací bránu a otvory pro kladky. V levé části v prostoru portálu je již zcela zaniklé ostění (1) a také v prostoru niky došlo k částečnému zániku původního zdiva. Záklenek nad portálem je neúplný a neplní svou statickou funkci ve zdivu (2) nad ním vznikla kaverna (3). Nad portálem se nachází částečně destruovaný otvor po gotickém okénku. Ve zdivu jsou ještě viditelné otlaky ostění. Záklenek nad tímto otvorem je rovněž narušen (4) a od této poruchy vyběhá vertikálně vzhůru výrazná prasklina (5).

**Způsob sanace:** Při archeologicky-architektonickém průzkumu bude nalezen základ zdiva ostění portálu. To bude obnoveno a následně bude doplněn záklenek a obnovena jeho funkce - zároveň bude vyžděna kaverna nad záklenkem. Stejně bude doplněn a zaktivován také záklenek nad oknem prvního poschodí nad portálem.

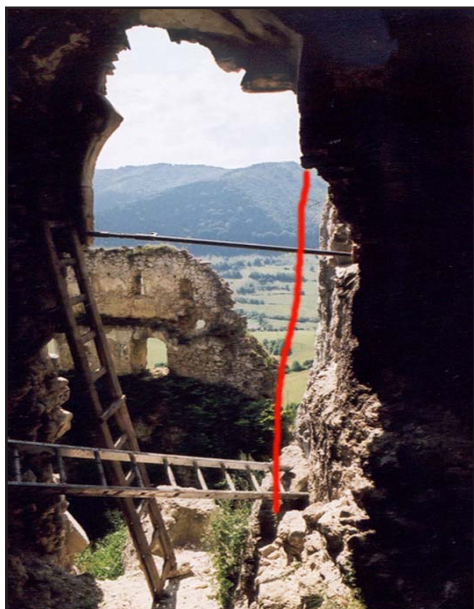
Pohled do prostoru brány z interieru paláce.

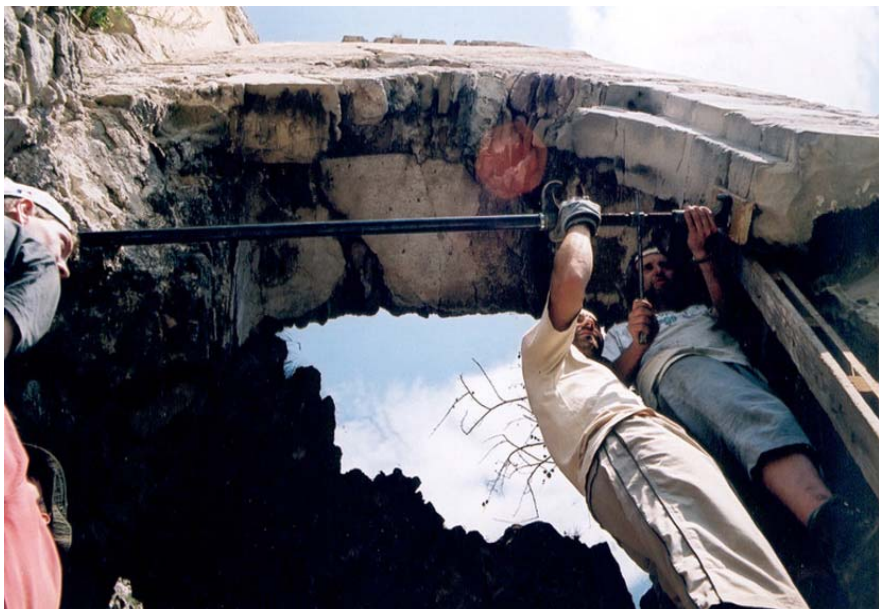
Instalace rozpěry v gotické bráně. Dobře viditelné poruchy vlevo a ve vrcholu portálu.
