# Konzervácia severozápadnej steny hlavného paláca pracovné postupy a podrobná fotodokumentácia

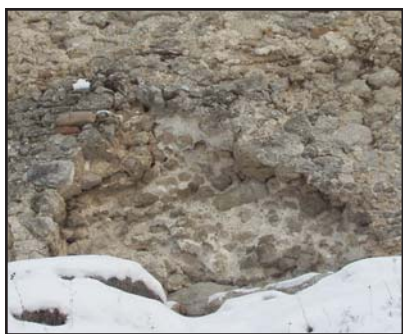
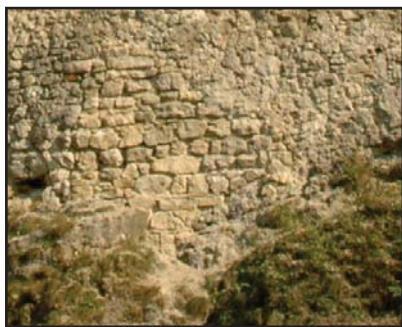
Severozápadná stena hlavného paláca hradu s naznačením porúch v plášti muriva. Táto stena dosahuje takmer pôvodnú výšku, cca 15m a 30cm. Dochádza u nej k odklonu z vnútornej osy, ktorá pri päte muriva je 38 cm.

Preto bolo potrebné zbaviť stenu povrchových porúch a zhutniť jej murivo, aby mohli byť vykonané ďalšie postupné kroky k statickému zabezpečeniu tejto steny. Všetky poruchy (kaverny) boli vymurované na vápennú maltu a podľa osvedčeného lietavského spôsobu aj zapatinované. Bol dodržaný rytmus pôvodného muriva a dbalo sa aj na to, aby boli dodržané zásady pre realizáciu obnovy a opráv historického muriva. 1.) Zásada umiernenosti - murivo v stene bolo doplnené len v nevyhnutnom rozsahu. 2.) Zásada ochrany autenticnosti - boli zachované otvory po trámoch, pôvodné murivo bolo zachované a vytvorili sme mu jeho chrániacu vrstvu. 3.) Zásada reverzibility - bola použitá len istá vápenná malta. 4.) Počas priebehu celej akcie bola vypracovaná podrobná fotodokumentácia pred a po zásahu.

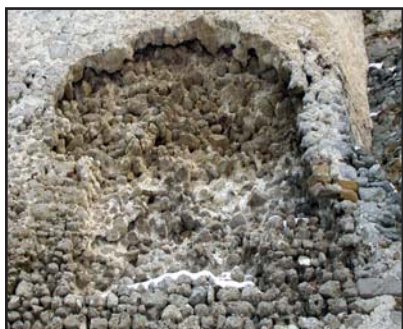
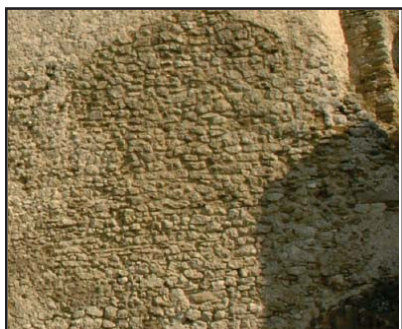
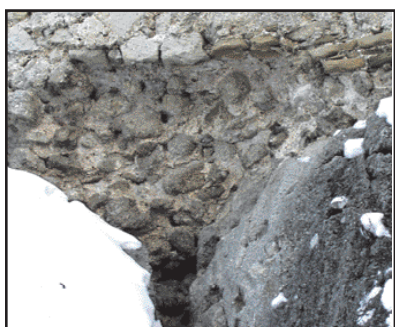
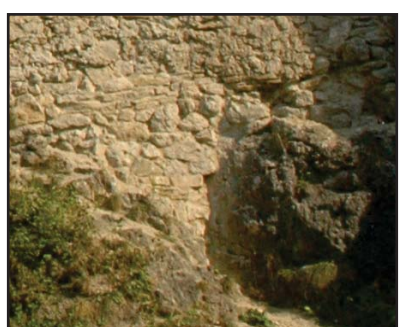
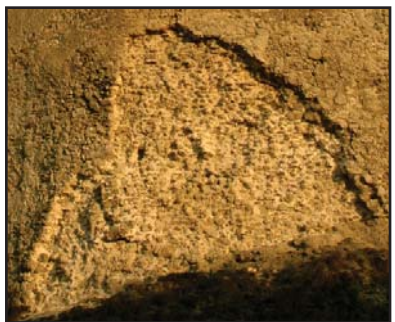
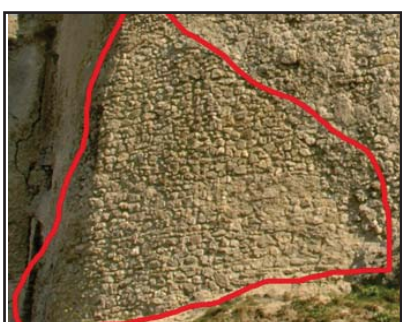
*Na ľavej strane porovnávacie fotografie pred zásahom a po doplnení kavern a povrchovej ložnej malty.*

V budúcnosti bude potrebné odstrániť všetky príčiny vzniku kavern, to znamená vykonať náležité terénne úpravy, ktoré zamedzia prístupu vlhkosti do steny. Je potrebné zvážiť celkovú injektáž steny.
